**LAVORI DI RISTRUTTURAZIONE CON ADEGUAMENTO SISMICO, FUNZIONALE ED  
EFFICIENTAMENTO ENERGETICO DEL POLO SCOLASTICO VIA FERRI ( 2°  
STRALCIO) - PALESTRA E CORPO SPOGLIATOI**

**PROGETTO ESECUTIVO**

**STRUTTURALE**

**RELAZIONE GENERALE**

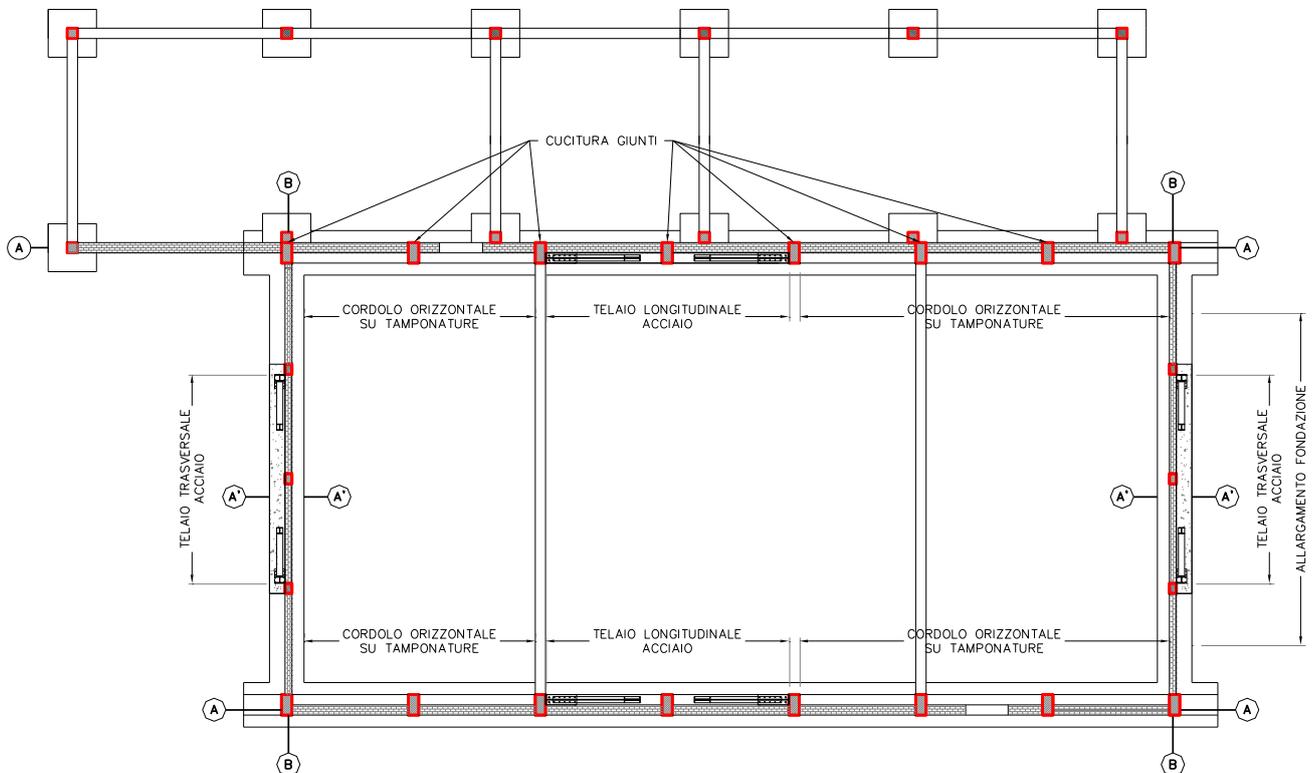
Fig. 1 – Schema degli interventi per palestra e corpo spogliatoi

Nella figura seguente è rappresentata la pianta del corpo palestra e del corpo spogliatoi, in cui sono riassunti gli interventi previsti.

L'intervento proposto per il corpo palestra ed il corpo spogliatoio consente di conseguire il pieno adeguamento sismico del fabbricato.
