COMMITTENTE: Studio Marucci per conto del Comune di S. Benedetto del Tronto

CANTIERE : Sottopasso Ferroviario Via Pasubio

Sondaggio: 1

PROVA DI TAGLIO DIRETTO

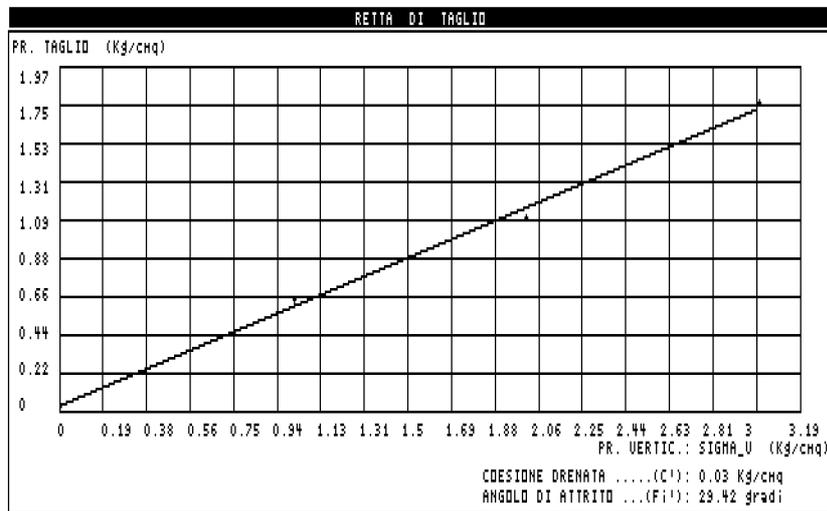
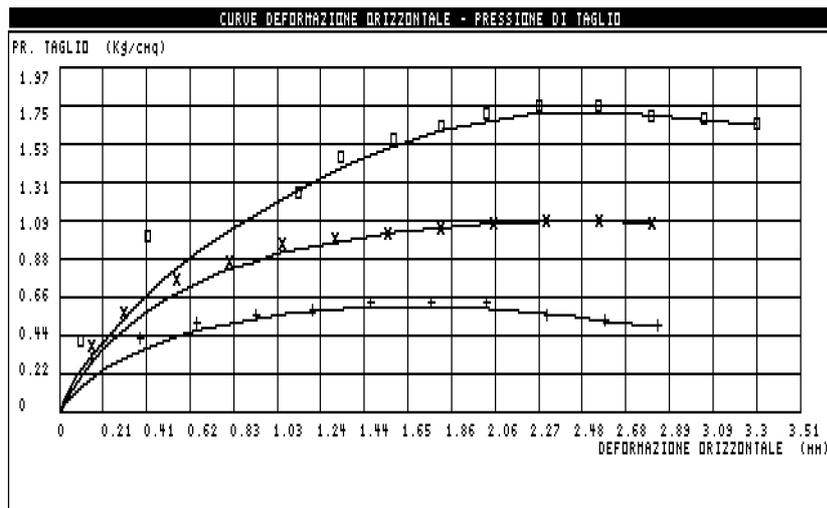
Sezione iniziale .: 36.45 cm² Altezza iniziale .: 2 cm
Velocità di prova : 0.004 mm/min Volume iniziale ...: 72.9 cmc

PROV N °	CARATTERISTICHE A FINE CONSOLIDAZIONE			C A R A T T E R I S T I C H E R O T T U R A				
	Tempo di consolid (ore)	Pr.cons. σ_v (Kg/cm ²)	Def.vert δH (mm)	Pr.cella σ_v (Kg/cm ²)	Deform. ϵ (mm)	Pres.di taglio (Kg/cm ²)	Velocità deform. (mm/min)	δT a rottura (Ore)
1	<u>24</u>	<u>1</u>	<u>0.37</u>	<u>1</u>	<u>2.02</u>	<u>0.621</u>	<u>0.0037</u>	<u>9</u>
2	<u>24</u>	<u>2</u>	<u>0.42</u>	<u>2</u>	<u>2.3</u>	<u>1.09</u>	<u>0.0038</u>	<u>10</u>
3	<u>24</u>	<u>3</u>	<u>0.76</u>	<u>3</u>	<u>2.27</u>	<u>1.749</u>	<u>0.0038</u>	<u>10</u>

Coesione drenata ... (C'): 0.03 Kg/cm²

Angolo di attrito .. (Φ'): 29.42°
